# 印度航空墜機事件：為何駕駛艙錄音讓事情更加撲朔迷離

調查人員在對今年六月造成260人罹難的「印度航空171號航班」(Air India Flight 171)空難初步調查中，有了令人震驚的發現。

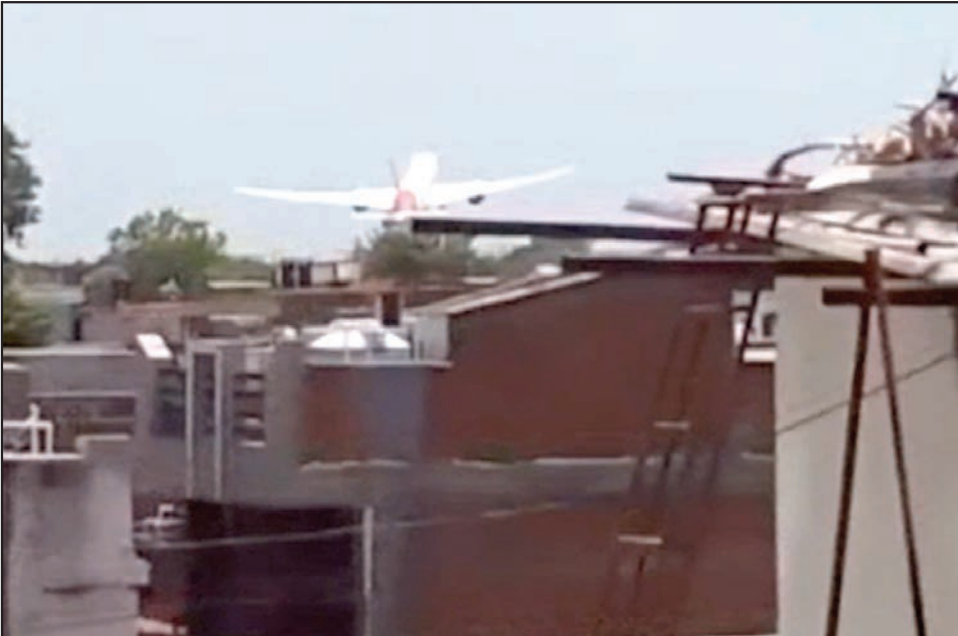
印度航空公司的飛機在墜機前瞬間降落

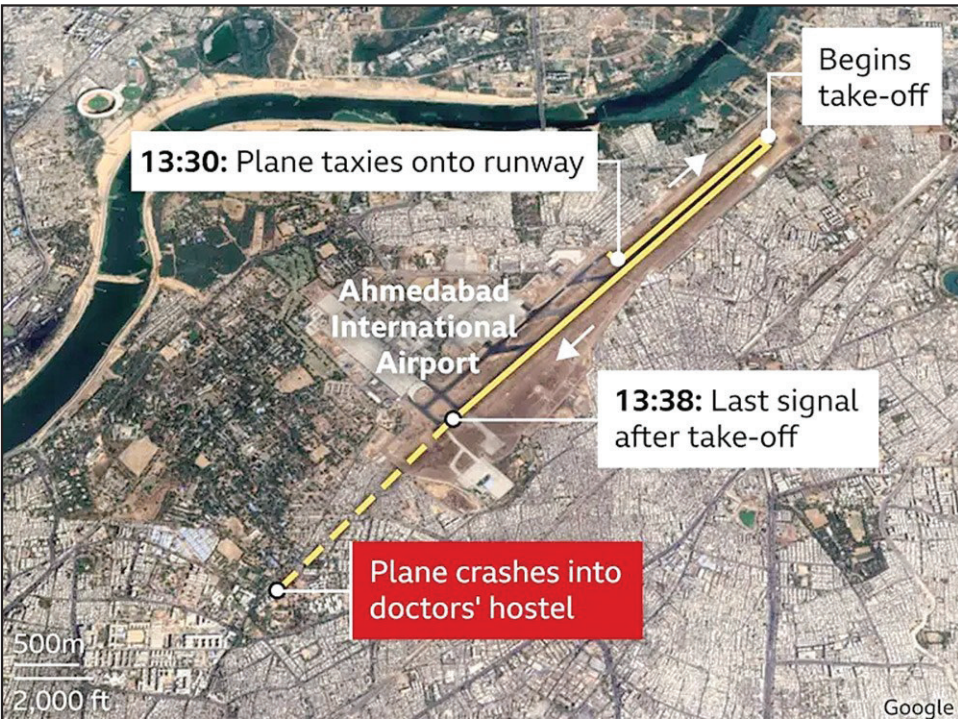
衛星地圖顯示一架在印度艾哈邁達巴德(Ahmedabad)墜毀飛機的飛行路徑。地圖上標註了關鍵節點，包括：「13:30：飛機滑行進入跑道」、「開始起飛」、「跑道盡頭13:38：起飛後最後訊號」以及「飛機墜落於醫生宿舍」。飛行路徑自艾哈邁達巴德國際機場(Ahmedabad International Airport)起始，最終止於墜機現場。所有時間均為當地時間(GMT+5.5)。
